Kajian Tipologi Fasad Bangunan Tradisional Jawa pada Kawasan Cagar Budaya Pakualaman Yogyakarta

Title: *Typological Study of Traditional Javanese Building Facades in the Pakualaman Cultural Heritage Area of Yogyakarta*

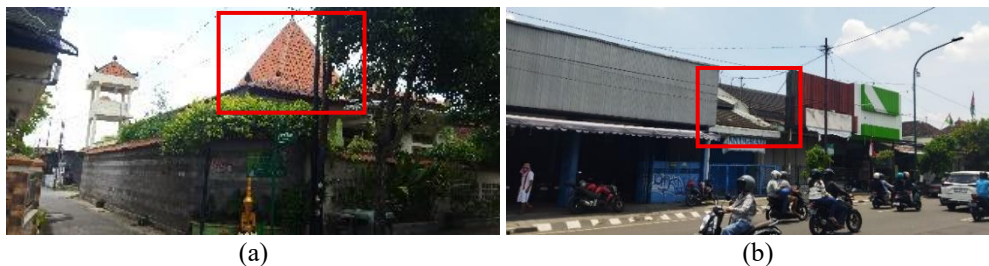
Bentuk atap Joglo dan limasan ditemukan pada sebagian rumah penduduk pada kawasan Pakualaman. Bentuk atap khas tradisional Jawa dapat ditemukan pada sebagian rumah penduduk di dalam gang dengan ukuran yang lebih besar dibandingkan rumah-rumah penduduk yang lain. Bentuk atap yang digunakan pada sebagian besar bangunan tradisional adalah atap kampung (Gambar 3). Bentuk atap ini termasuk dalam tipologi tradisional Jawa.

Gambar 3. Bentuk atap Joglo (a) dan kampung (b) pada bangunan di kawasan Pakualaman
Sumber: Dokumentasi penulis, 2024

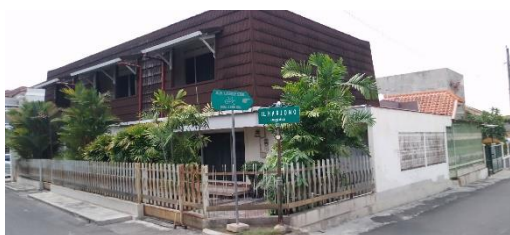
Pada bangunan yang berlokasi di tepi jalan, masih menggunakan atap kampung namun tertutupi oleh *awning* untuk reklame sebagai sarana periklanan dan kegiatan komersial, sehingga masih menjaga bentuk asli namun tidak terlihat secara langsung. Ada pula kasus pada beberapa rumah tinggal yang lebih baru sudah menerapkan bentuk atap dak dari beton tanpa pergola. Bentuk ini tidak sesuai dengan tipologi arsitektur tradisional Jawa (Gambar 4).

Gambar 4. Bentuk atap dak pada bangunan di kawasan Pakualaman yang sudah menggunakan material beton tanpa pergola
Sumber: Dokumentasi penulis, 2024

1. Atap bangunan tidak menggunakan atap dak beton. Jika berbentuk dak, maka bahan material menggunakan pergola kayu.
2. Material atap tidak menggunakan lembaran bergelombang seperti seng, asbes, dan lain-lain, kecuali untuk bagian teritis.
3. Lisplang tidak menggunakan material lain selain kayu serta tidak menggunakan lisplang dengan lebar di bawah 20 cm.
4. Pintu dan jendela dengan bentuk lain selain empat persegi panjang, serta bentuk yang tidak sesuai dengan persyaratan.

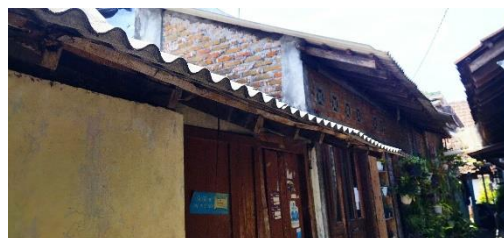
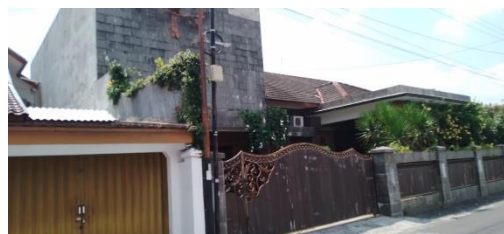
Pada kasus penggantian atap rumah karena faktor kerusakan, banyak yang menggunakan atap seng bergelombang sehingga tidak mengikuti tipologi arsitektur tradisional Jawa. Jenis material yang diizinkan pada kawasan ini merupakan penutup atap dengan bahan dasar genteng tanah liat/gerabah yang tidak dicat, serta memiliki permukaan bertekstur yang tidak mengkilap (Gambar 5).

Gambar 5. Material atap sebagian bangunan pada kawasan Pakualaman
Sumber: Dokumentasi penulis, 2024

Terdapat tendensi untuk menggunakan atap seng bergelombang yang terjadi pada rumah-rumah perkampungan di dalam gang yang lebih kecil, baik seutuhnya maupun sebagian. Material ini sebenarnya tidak memenuhi regulasi, karena telah diatur bahwa penggunaannya tidak diizinkan kecuali hanya atap teritisan.

3. Bahan atap menggunakan genteng berbahan dasar tanah liat dengan warna asli yang tidak dicat/glasir. Jika menggunakan bahan alternatif, dapat tetap mempertahankan warna menyerupai tanah liat, dengan warna gelap yang bertekstur serta tidak mengkilap.

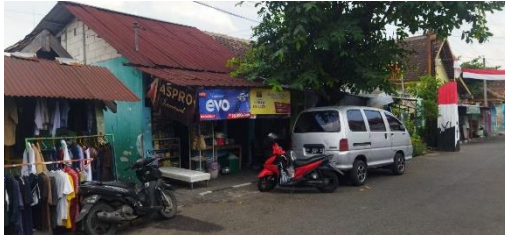
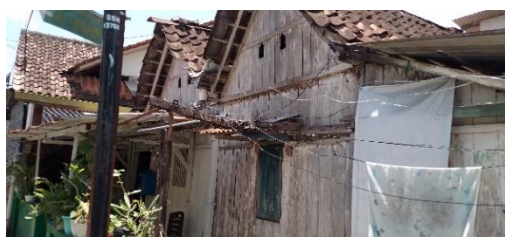
Permasalahan yang paling banyak pada lisplang adalah ketika rumah-rumah ini cenderung tua dan penuh kerusakan, tidak lagi memiliki lisplang pada atap, atau hanya tersisa sebagian (Gambar 6).

Gambar 6. Tidak adanya lisplang pada sebagian bangunan di kawasan Pakualaman

4. Lisplang menggunakan papan kayu dengan lebar 20 cm atau lebih menyesuaikan proporsi bangunan
5. Pintu dan jendela berbentuk empat persegi panjang dengan daun pintu panel kayu, kombinasi panel dan krepyak dan/atau kaca (jika menggunakan bahan logam, harus tetap menjaga bentuk gaya tradisional Jawa).

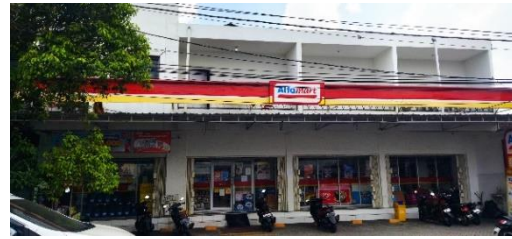
Pintu Jendela Ventilasi (PJV) adalah elemen fasad bangunan yang memiliki fungsi untuk akses pengguna, membentuk proporsi bangunan, serta sirkulasi udara dan cahaya matahari. Pada aspek PJV, ruko-ruko yang berada di pinggir jalan menggunakan *folding gate* yang tidak mengikuti regulasi (Gambar 7). Pemanfaatan *folding gate* menyebabkan tipologi tradisional Jawa pada bangunan setempat tidak terlihat nyata. Dalam regulasi, memang tidak disebutkan aturan tipe pintu untuk bangunan yang berfungsi komersial. Namun regulasi telah menyatakan pemanfaatan pintu jendela dengan bentuk dasar segi empat dengan panel kayu, panel kayu dan *krepyak*, dan/atau kaca. Modifikasi bentuk pintu dengan panel kayu ini diizinkan (Gambar 8). Begitu juga apabila menggunakan bahan logam dengan mempertahankan bentuk arsitektur tradisional Jawa. Oleh karena itu, penggunaan *folding gate* dapat

Gambar 7. Salah satu ruko yang menggunakan *folding gate* di kawasan Pakualaman

diganti dengan modifikasi pintu seperti pintu lipat yang memegang ciri-ciri panel kayu.

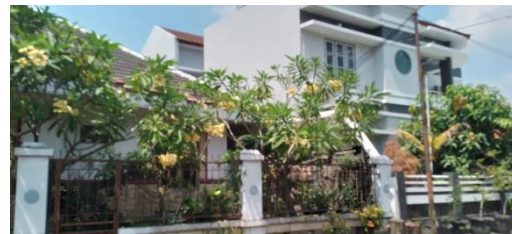
Gambar 8. Modifikasi bentuk pintu dan jendela dengan panel kayu pada sebagian bangunan di kawasan Pakualaman
