Evaluasi Penerapan Prinsip Desain Universal pada Bangunan Stasiun Kereta Api Kiaracondong, Bandung

Title: *Evaluating The Implementation of Universal Design Principles in the Kiaracondong Railway Station, Bandung*

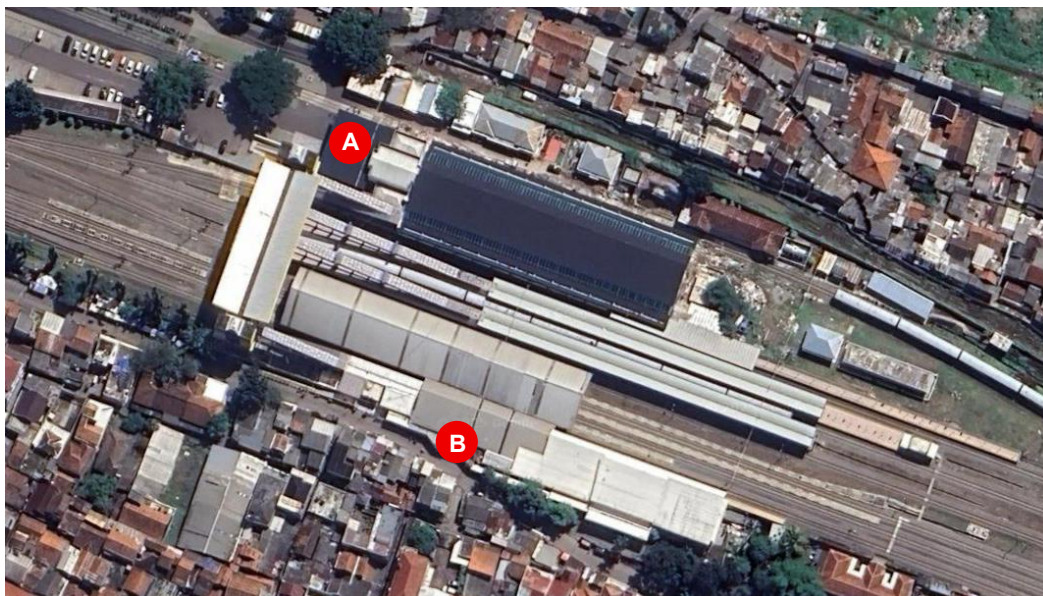
Gambar 1. Posisi pintu masuk utara/bangunan baru (a) dan pintu masuk selatan/bangunan lama (b) Stasiun Kereta Api Kiaracandong

1-16, Kebun Jayanti, Kecamatan Kiaracandong. Stasiun Kiaracandong memiliki elevasi +681 meter di atas permukaan laut, berada di Daerah Operasi 2 Bandung (DAOP 2 Bandung). Sebelum Stasiun Kiaracandong melayani kereta api penumpang, Stasiun Bandung adalah stasiun kereta api penumpang mulai dari kelas eksekutif hingga ekonomi. Meningkatnya jadwal keberangkatan penumpang di Stasiun Bandung menyebabkan keberangkatan kereta api antarkota kelas ekonomi dialihkan ke Stasiun Kiaracandong. Stasiun ini memiliki tujuh jalur kereta api yang terbagi menjadi tiga jalur tunggal rute Cicalengka dan dua jalur ganda rute Padalarang. Terdapat dua pintu masuk di Stasiun Kiaracandong yaitu pintu masuk utara dan selatan. Pintu masuk utara merupakan bangunan baru yang memiliki area parkir luas, sedangkan pintu masuk selatan adalah bangunan lama yang memiliki area parkir lebih sempit karena dekat dengan permukiman yang padat penduduk (Gambar 1).

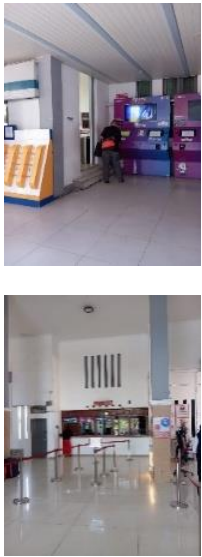
2.	Bangunan utara (kereta api antar kota)	Terdapat 2 jenis loket, yaitu loket biasa dan <i>vending machine</i> .

4.	Area pelayanan tiket	Tersedia loket dan atau <i>vending machine</i> khusus untuk penyandang disabilitas, desain loket disesuaikan dengan tingginya kursi roda.	Sudah tersedia loket disabilitas dan <i>vending machine</i> dengan dimensi yang sudah mengikuti standar (khususnya untuk pengguna kursi roda) dan tersedia petugas yang membantu.	Sudah memenuhi

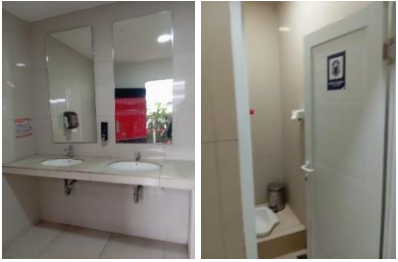
2.	Bangunan selatan (kereta api lokal)	Terdiri dari toilet pria dan wanita yang masing-masing memiliki WC duduk 2 buah, WC jongkok 1 buah, <i>urinoir</i> 4 buah (toilet pria), dan wastafel 2 buah. Luas masing-masing <i>cubicle</i> yaitu 85 x 177 cm. Tidak tersedia toilet untuk penyandang disabilitas.

<i>block</i> untuk penunjuk jalan penumpang tuna netra, dan tersedia <i>safety line</i> dari tepi peron.	sudah dilengkapi dengan jalur pemandu dan <i>safety line</i> .	
6.	Fasilitas Sanitasi	Luas minimal tiap WC 100 cm x 125 cm, disediakan WC duduk dan atau jongkok, dimensi toilet untuk penyandang disabilitas mengikuti peraturan yang berlaku. Tersedianya toilet masing-masing untuk pria dan wanita dengan persyaratan pria (4 urinoir, 3 WC, 2 wastafel), wanita (6 WC, 2 wastafel), dan tersedia satu toilet penyandang disabilitas.	Luas masing-masing <i>cubicle</i> memenuhi standar, tersedia WC jongkok dan duduk, dan penggunaan material sudah sesuai. Jumlah WC belum memenuhi standar dan belum tersedia toilet untuk penyandang disabilitas.	Belum memenuhi
